## 広島エクスカーションの報告

## 2014 広島土砂災害の自然的素因について

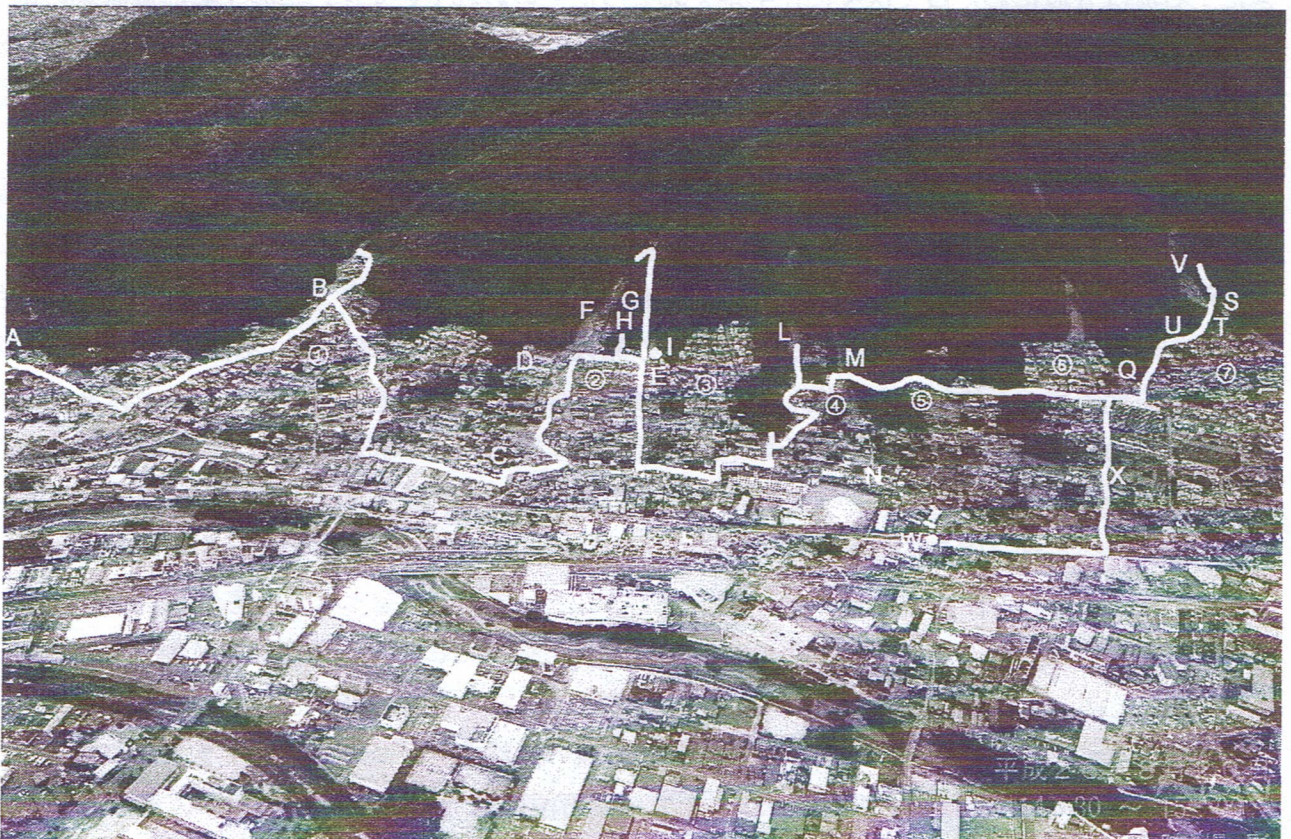
図2 安佐南区の土石流調査ルート（国土地理院の北西方向の斜め空中写真に書き込み、）

翌14日は今年8月20日に起きた土石流災害の調査をおこないました。現地事情に詳しい越智会員が午前中は勤務で参加できないため、その間は現地調査の経験のある池田、中川、奥西の3会員が案内しました。9時1分広島発の可部線で七軒茶屋駅に向かい、そこからまず緑井地区の土石流（図2の①）を調査しました。緑井8丁目はいわゆる土石流扇状地に立地していますが、扇頂部に過去の土石流堆積物があり、そこで谷の水はほとんど伏滅していたと思われます。少ない谷の水を農業用水として分け合うためか、扇頂近くで谷川は2つに分岐させられていました（図2のB地点）が、いずれも疎通能力はきわめて小さく、今回の土石流に際しては川が全くないに等しい状態になり、土石流は家屋に衝突して破壊したり、家と家の間（特に道路）をすり抜けてりして流下したようです。この溪流は鳥越峠から流下しているものですが、他の被災地が危険な山裾部を開発していたことに対して、溪流に沿って住宅地を開発するというさらに危険なもので、

谷沿いの人家全てが甚大な被害に遭っていました。土石流を構成していた土砂や岩塊はほとんど撤去されていましたが、家屋の損傷や家の外壁に付けられた泥の痕跡などから土石流の流れを十分推測することができました。土石流が流下してきた谷の上流には斜面崩壊があり、斜面崩壊をきっかけに発生した土石流がこの住宅街を襲ったことは間違いない所ですが、谷の中で土石流によって溪床が侵食され、土石流の土砂量を増加させたことも重要です。このように、過去の土石流によって扇頂部に厚い堆積が起こり、谷の水の多くが伏没して川が貧弱な所を、堆積土砂を侵食して肥大化した土石流が襲い、被害を拡大させた状況は他の多くの調査スポットでも共通的に見られました。この土石流扇状地の西翼に当たる緑井7丁目ではこの土石流扇状地に流入する2つの谷から小規模ながら土石流が流れ出し、谷の出口付近にあった墓地から多くの墓石を流出させ、被害を大きくしたことが注目されました（図2のA地点の左方）。

続いて隣接する八木3丁目の県営緑ヶ丘住宅のある土石流扇状地（図2の②）を訪れました。最初に扇端部で上流の谷から続く川を見ました（図2のC地点）が、驚くほど断面が小さく、ちょっとした雨でも溢れるのではないかと思われる程度のものでした。そしてこの川に沿って上流に行くほど川の断面は広くなっていましたが、流下してきた土石流はこの川の流路を無視して好き勝手に暴れまくったことが被害を受けて全半壊した家のように推測されました（全壊家屋はほとんど撤去済みでしたが）。県営緑ヶ丘住宅（図2のD-E）は鉄筋コンクリート2階建ての双子家屋が等高線に沿って2〜3列、土石流扇状地のほぼ端から端まで展開しており、土石流はその一部を直撃しました。さすがに鉄筋コンクリート造だけあって、建物躯体は無事でしたが、土石流は1, 2階の窓を突き破って家の中を貫通し、死者を含む大被害を与えました。ここで起きた土石流は3波にわたって次々に住宅地をおそったと言われています。この土石流扇状地の扇頂部は、僅かに下刻された部分（図2のF）を谷川が流れ、その近くに住宅が建ち並んでいましたが、その部分で上流から流下した土石流によって扇状地堆積物が大きく下刻されていますが、その他の部分（図2のG）は原野として残され、そこには過去の土石流が残した堆積物が残存し（図2のH地点）、その一部には土石流の先頭部を構成していた巨礫が凍結したような形で今も見られます。しかしこの地域の住民は林の中に隠れているこのような土石流の「教材」を見るものがなかったのか、見ようとしなかったのか、悔いが残ります。

その東隣の住宅地（図2の③）は土砂流を伴う溪流氾濫の被害を受けていますが、これはスキップし、さらに東側の住宅地（図2の④）を調査しました。ここでは2つの谷から土石流が来っていますが、その内のひとつ（図2のL）は谷の出口の流路が屈曲している部分で河道から飛びだして堆積し、そこには住宅がなかったので、大きな被害は出ていませんが、他方（図2のM）では谷の出口を塞ぐ形で宅地造成されていた住宅が土石流の直撃を受け、その周辺でも多くの家屋が巻き添えを食らって破壊されていました。ここでは土石流扇状地の縦断勾配が大きく、そのため、土石流による家屋破壊は扇端近く（図2のN）にまで及んでいました。

最後に八木4丁目に入って八木ヶ丘団地（図2の⑦）の上流の龍華寺（図2のS地点）のある大きい土石流扇状地（図2のT）を、その西端から斜めに登る山道（図2のU）を通して調査しました。溪流はこの土石流扇状地の東端を流れていますが、土砂氾濫は扇状地の全面にわたって起きており、そこには人家がなかったので直接被害は起きていませんが、その下部に位置する八木ヶ丘団地では想定外の浸水被害を受けたようでした。さて山道を登り詰めて、龍華寺を眼下に眺める地点から激甚な土石流被害を受けた八木ヶ丘団地東部を観察しました。龍華寺の本堂は土石流扇状地の外の傾斜地にあり、入口近くが被災した程度でしたが、扇状地に位置する鉄筋コンクリート3階建ての建物が土石流に取り込まれたような形になり、建物躯体は破壊されなかったものの、大きい被害を受けていました。そこからさらに溪流を遡り、砂防ダム（図2のV地点）を調査しました。この砂防ダムは今回の土石流で満砂となり、袖部は土石流の衝撃を受けて少し変形していましたが、下流の土石流災害を軽減する効果を挙げていたようでした。ここでは砂防ダムの補修・改善工事がおこなわれていました。

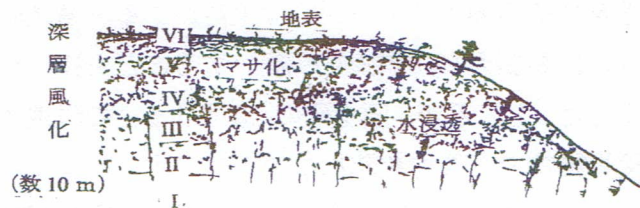
図 1 深層風化模式図

日本の粗・中粒花崗岩地帯は、地質時代新生代の新成紀末以来の風化作用が数 10 m の深さに及んでいる場合が多い。ただし、たとえ断層崖起源などの急斜面では、風化帯が浅く、シーティングがみられるところもある。

ブロック化した細粒花崗岩は、それ自体の風化は極めて遅いので、この含水土壌部でその下の未風化岩盤から離れて浮き上がったような状態になります。こうなれば、地震や豪雨などがあれば転落しやすいのは当然です。現在では、甚だしく歯が欠けた状態になり、そこには土砂や植物破片が溜まって土壌化し、雨水の浸透が激化していると思われます。今回のような雨がなくても、すでに生まれている谷に転落し、そこに溜まっている岩石ブロックも、

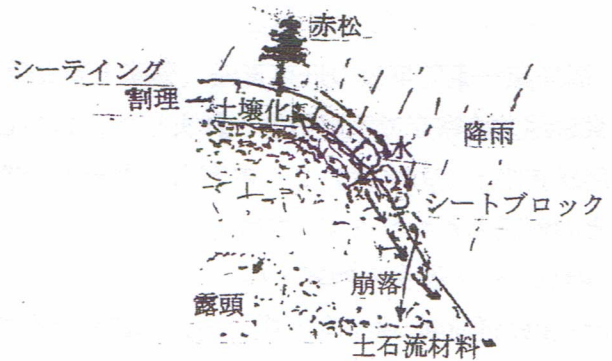
図2 シートブロック崩壊模式図

一方、風化してマサをなすのは中・粗粒花崗岩です。八木地区の西部から緑井地区の全体が、これからなる模様です。ここでは、“花崗岩のマサ地域”というとらえ方が適合しえます(図2参照)。この地域の土石流は、主として大量の砂からなるのが自然です。ただし、地形の肩をなす部分や谷頭の表層では、風化土壌が浸食されてなくなり、シーティング節理が生じている場合があります。従って、岩塊が土石流の先頭をなして流下しても不思議とは言えません。このような場合の起こり方は、比較的最近の崩壊の歴史も関係すると思われます。いわゆる“山地崩壊の免疫性”の問題ですが、ここでは省略します。
