### 5.3 地すべりに対する考察

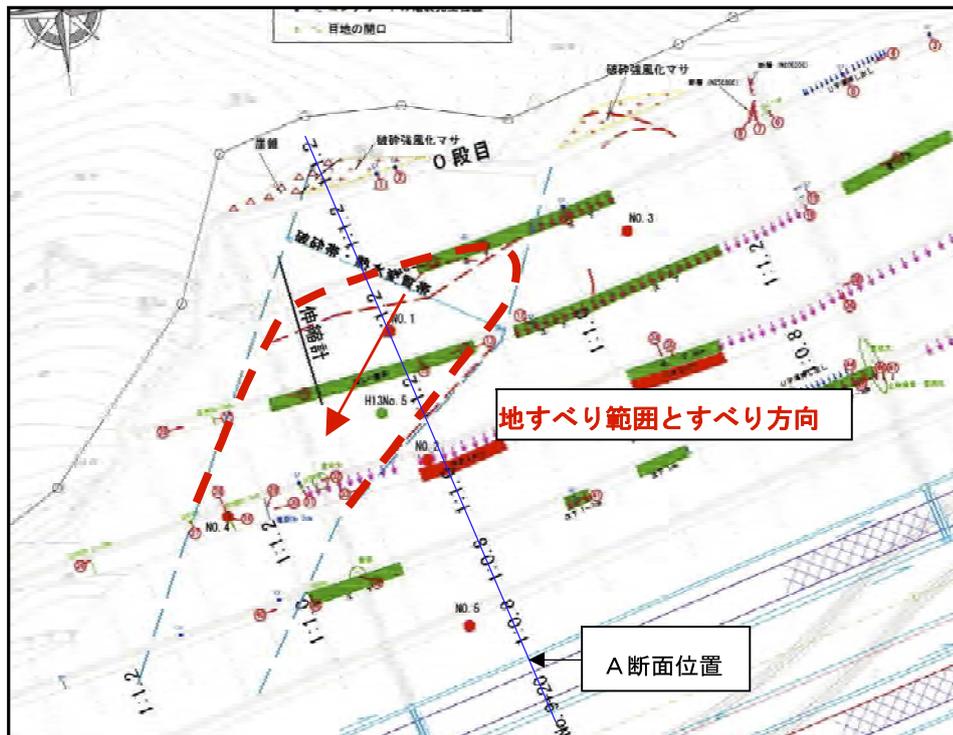
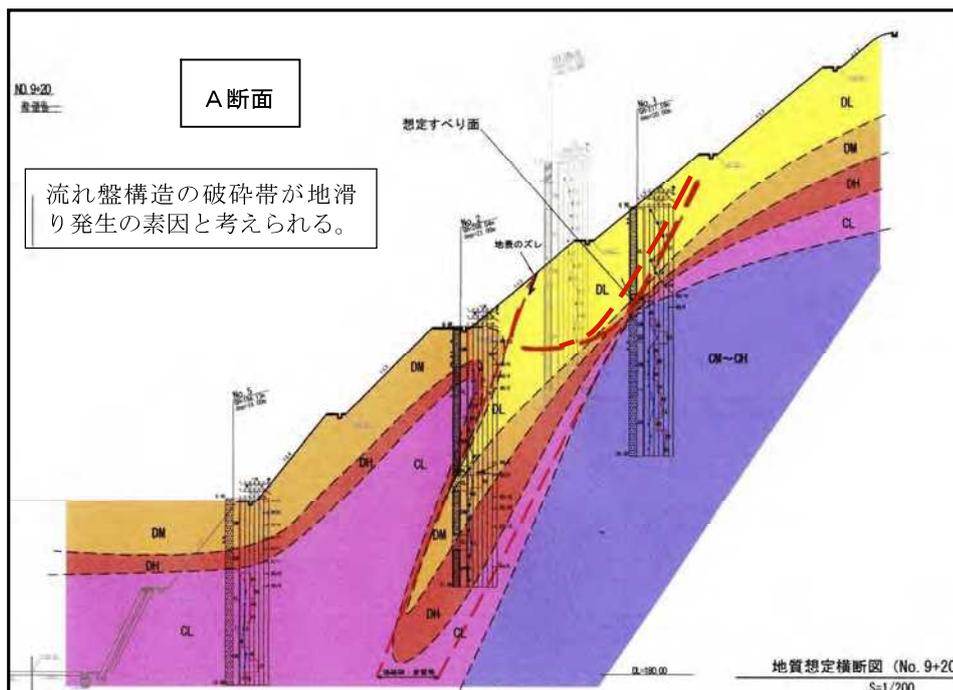
下図に示したように、最も軟質な地盤と考えられる「破碎帯・熱水変質帯」の範囲内において、赤の破線のようなすべり形状が想定される。これは、No. 1 孔のパイプ歪計に変動が見られ、No. 2 孔でほとんど変動が見られないことから容易に推定される。すべり方向は図中に示した矢印の方向（南西方向）と考えられる。その他の区間にも多くの変状が見られるが、明瞭な地すべりとしての範囲を特定することが困難であり、全体として法面表層の緩みが発生しているものと考えられる。

前頁に示した、破碎帯内部の地すべりについて、素因としては当然ながら幅の広い「破碎帯・熱水変質帯」の存在であり、その分布構造が施工法面に対して斜交してはいるものの、傾斜方向が谷側の「流れ盤構造」を成していることが大きな影響を及ぼしているものと考えられる。

熱水変質による粘土化および破碎による粘土化が進行している中で、流れ盤構造がすべりの発生確率を高めているといえよう。

誘因としては、高強度の降雨による影響が最も大であろうが、それ以外として、上記した当地の分布地質が「粘土化の見られる強風化粗粒マサ」であることより、切土後の応力開放によって急速な劣化（地盤の緩み）が発生しやすい地質であることが考慮される。このことは、破碎帯範囲内の地すべりのみならず、それ以外の法面表層の多くの範囲で何らかの変状が発生していることから想定されるものである。従って今後の対策としては、上記地すべり区間のアンカー工も必要と思われるが、法面全体の補修工を施工する際には出来るだけ早急な表面（法面頭部を含む）保護を施すことが重要と思われる。補修工としては、基本的に変状箇所の成形を行うとともに、上部斜面からの雨水浸透を防ぐための最頂部モルタル保護や側溝を設ける等が考えられる。

なお現在設置中の伸縮計およびパイプ歪計は、今後も可能な限り観測を継続し、地盤動向を常に把握しておくことが重要であろう。
