## 広島エクスカーションの報告

## 2014 広島土砂災害の自然的素因について

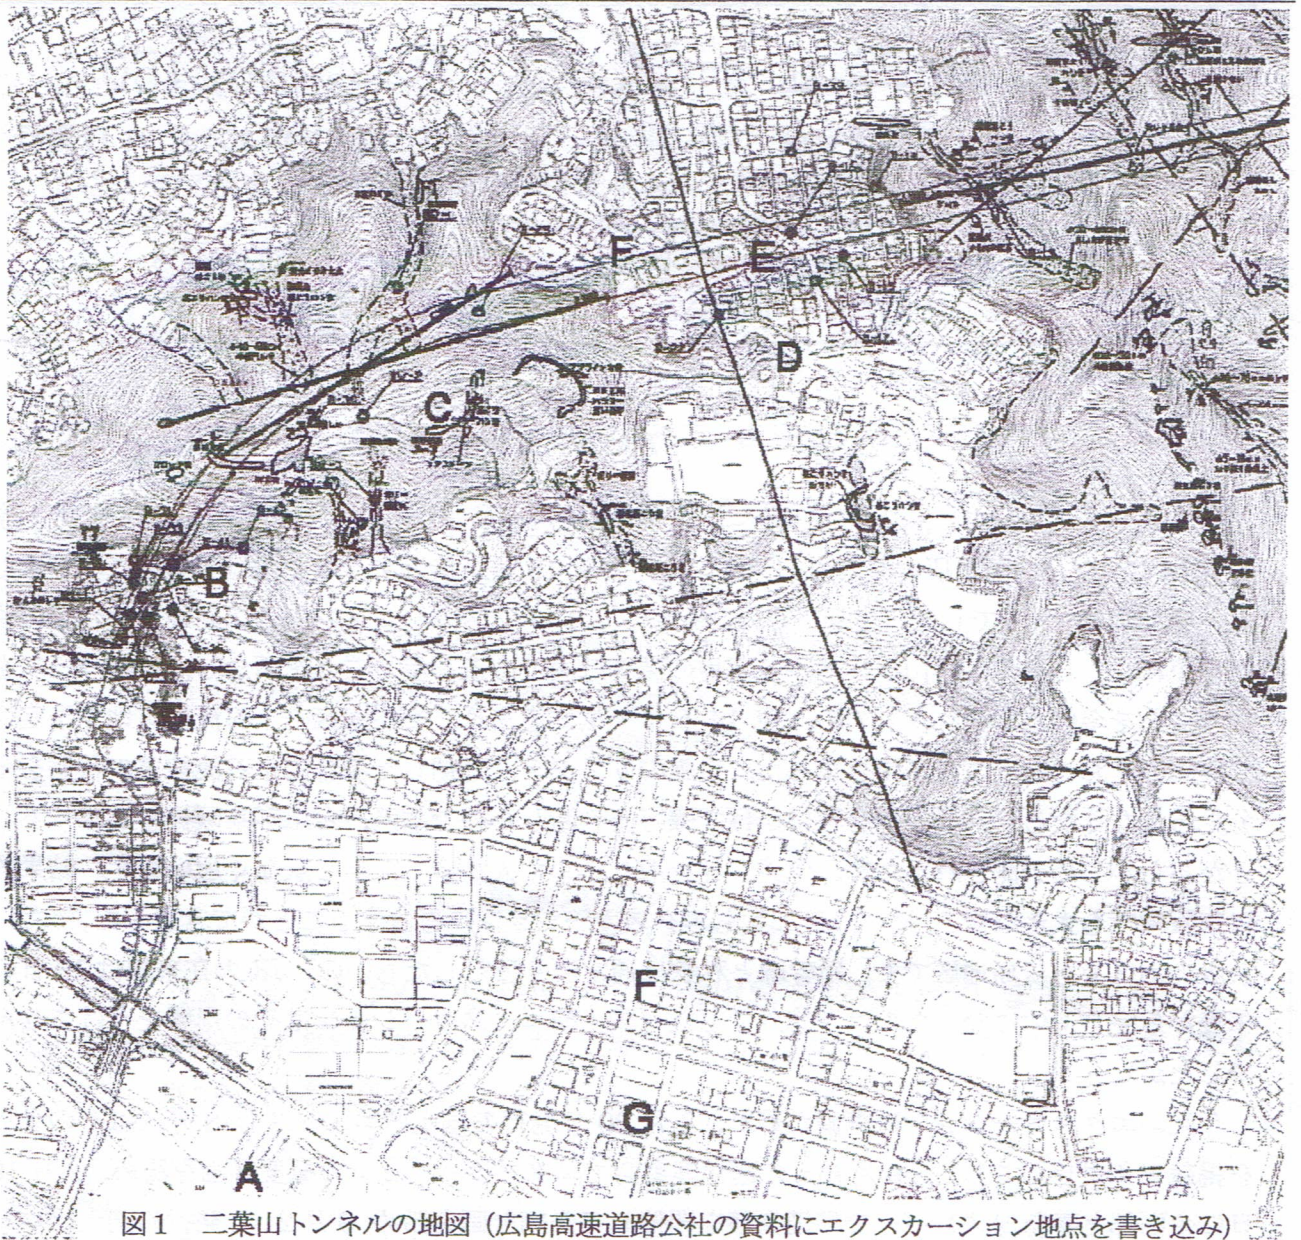
図1 二葉山トンネルの地図（広島高速道路公社の資料にエクスカージョン地点を書き込み）

10 月 13 日には午後 1 時に広島駅（図 1 の A 地点）に集合し、二葉山トンネル問題に詳しい広島在住の越智会員の案内でその予定地の一部を調査しました。第一ポイントの広島東照宮（図 1 の B 地点）およびそこへの道で、トンネル計画の概要と、地質概要、および二葉山南斜面の樹木景観の重要性について説明を受けました。当初計画ではそこから二葉山山頂（図 1 の C 地点）に向けて山道を直登することになっていましたが、土砂災害のリスクを考慮して、自動車が通る舗装道路を上り、尾根（図 1 の D 地点）を越えて、牛田東 1 丁目のトンネルが通過する予定地、特に高い不安定な擁壁のある区域（図 1 の E）を調査しました。その後牛田東 1 丁目集会所（図 1 の F 地点）で地元の方々と交流会をおこない、トンネル問題の説明を受けて質疑や意見交換をおこないました。そして地元の方々のご厚意により広島ロードビル（図 1 の F 地点）まで車で送って頂き、そこで越智会員から二葉山トンネル問題と 8 月の広島地区土石流に関してパワーポイント
